UNIVERSITAT POLITÈCNICA DE CATALUNYA

# Rehabilitació d'un habitatge unifamiliar aïllat

*TREBALL DE FINAL DE GRAU*

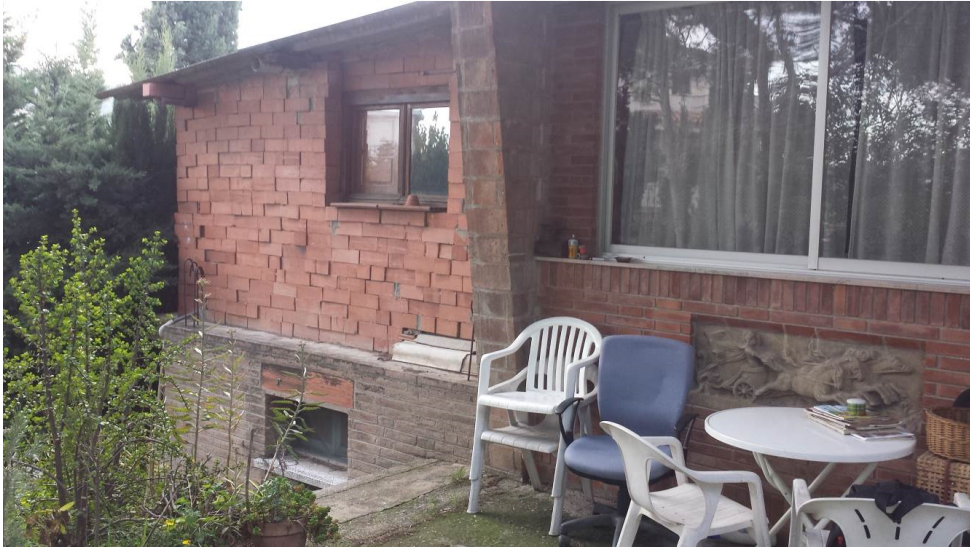
Observant la casa, es poden apreciar diferents ampliacions/modificacions que s'han volgut realitzar en diferents èpoques. Una primera modificació es la zona de la coberta inclinada amb encadellat on es va tancar aquesta zona mer mitja d'aquest tipus de coberta i les parets es van realitzar de fàbrica de maó col·locades en sec.

*Imatge 5 Detall de la mamposteria seca on hi recolza l'estructura per l'encadellat ceràmic*

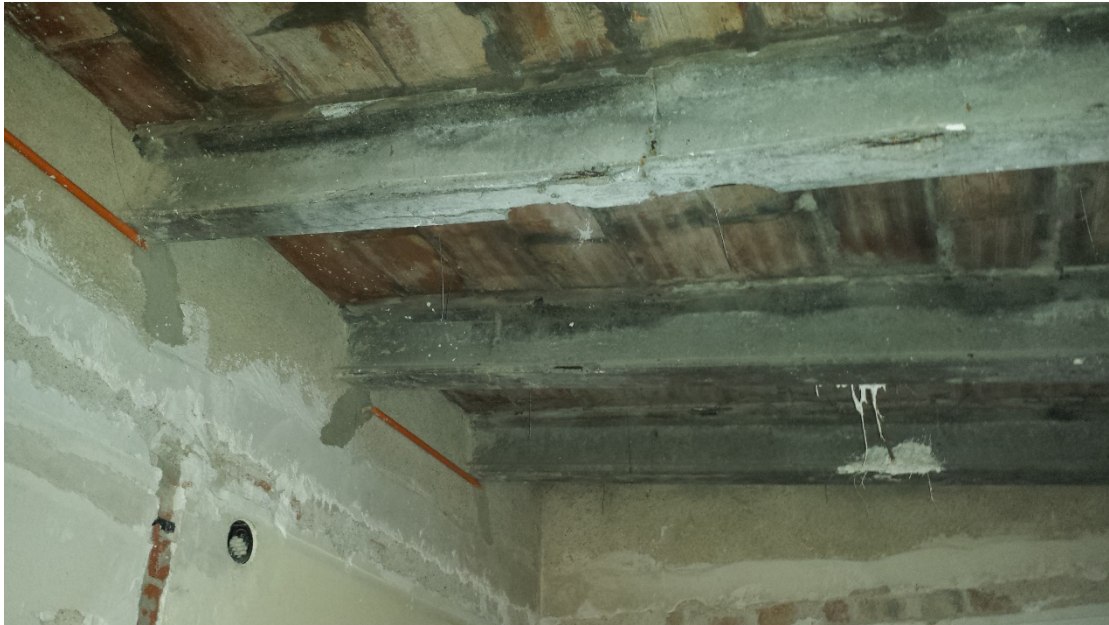
Aquest tipus de ciment en unes condicions de temperatura i humitat baixa no presenta cap inconvenient. El problema ens el trobem que quan una d'aquestes dues característiques es manifesta provocant que canviï la seva composició fent-lo més porós.

Aquesta porositat es la que afecta directament al formigó que en un continu estat d'humitat penetra fins a l'interior de l'armadura provocant inicialment l'oxidació i a continuació la corrosió. Aquí és on sorgeixen els problemes ja que el ferro amb la corrosió s'expandeix i esquerda el formigó fent que aquest perdi capacitat portant i pugui esdevenir un perill.

*Imatge 7 Detall de les biguetes de ciment aluminós*

Inicialment es van enviar mostres a laboratori per a confirmar el tipus de ciment del que es tractava. Una vegada confirmada la patologia es va mirar de trobar la solució per aquest problema. Estructuralment es va optar per la col·locació d'uns perfils metàl·lics al mig de l'entreix de la bigueta per així mirar de buscar una nova distribució de càrregues i que ajudin a les biguetes afectades.

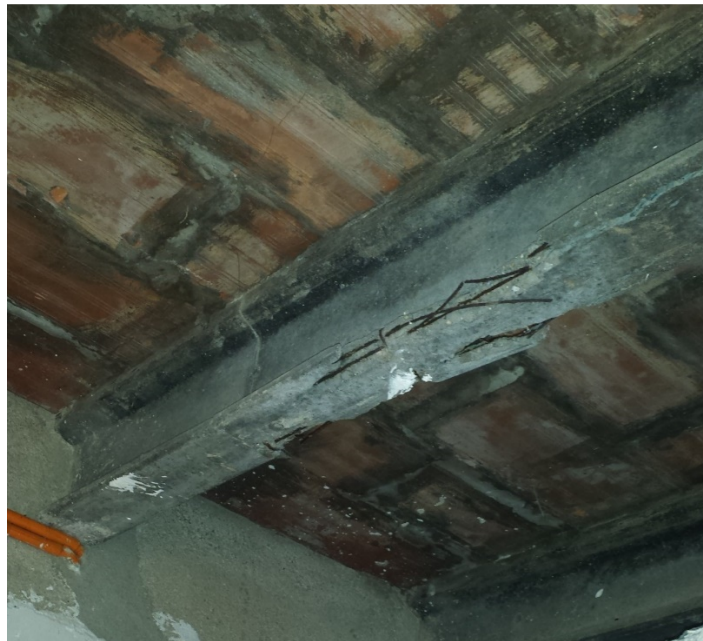
En la següent imatge es pot observar que degut a la baixa pendent d'aquesta secció i estava mal impermeabilitzat, amb el temps s'ha anat filtrant humitat i ha aparegut corrosió que ha anat trencant el formigó fins a deixar vista l'armadura de la bigueta.

*Imatge 8 Detall de les biguetes de ciment aluminós*

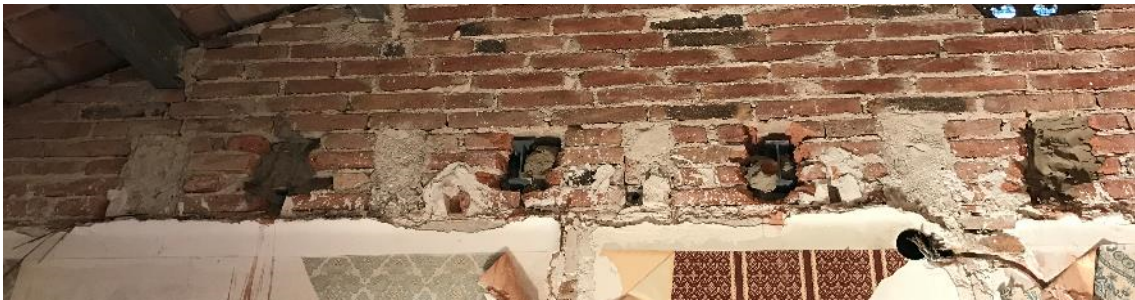
*Imatge 9 Detall de la unió amb la paret de càrrega*

A continuació podem observa en detall com s'ha realitzat aquest recolzament sobre la paret de càrrega. Primerament s'ha hagut de realitzar una obertura per poder col·locar el perfil, i a continuació s'ha hagut de tancar el forat amb un morter de baixa retracció per a que quedi ben lligat el sistema a l'estructura i pugui treballar de manera òptima.

En les dos imatges presentades a continuació, podem observar l'entrega de les biguetes de reforç amb la paret de càrrega i a la següent fotografia observem com ha quedat col·locada la bigueta per a que entri en col·laboració amb la resta de l'entramat.

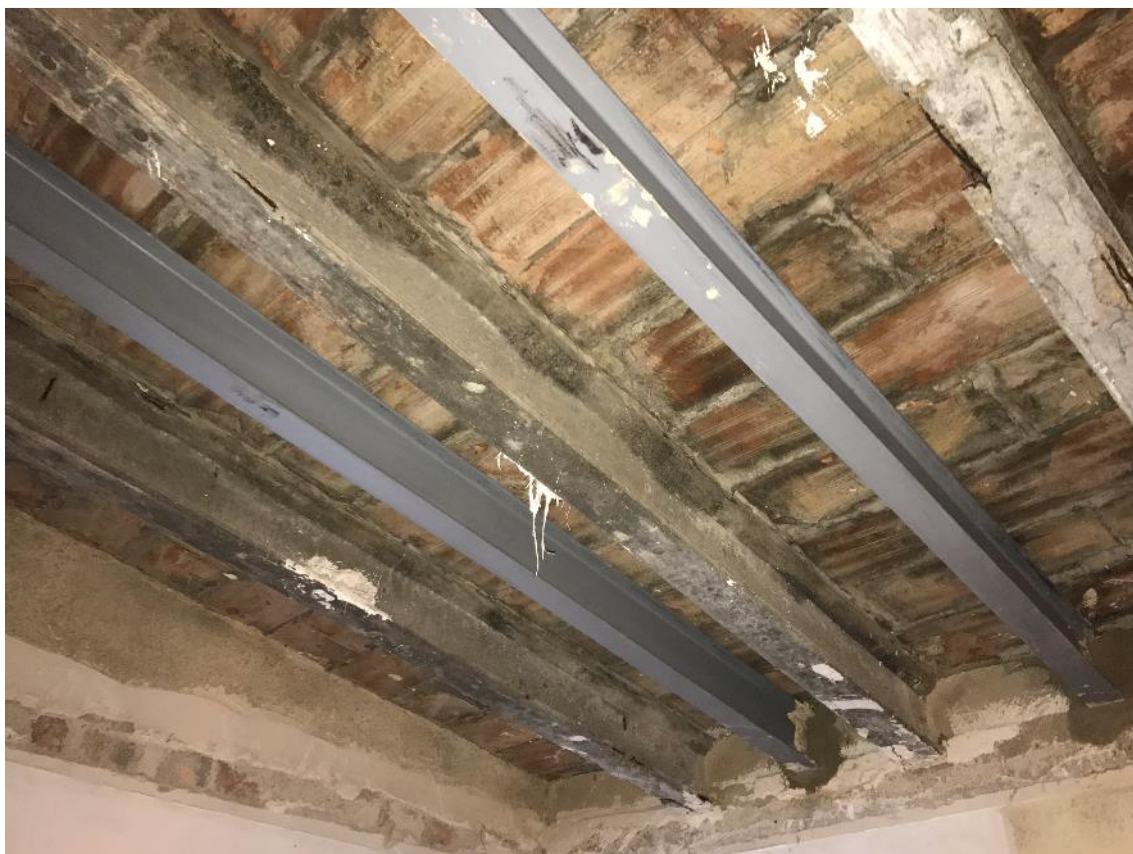
*Imatge 10 Detall de la col·locació de les biguetes*

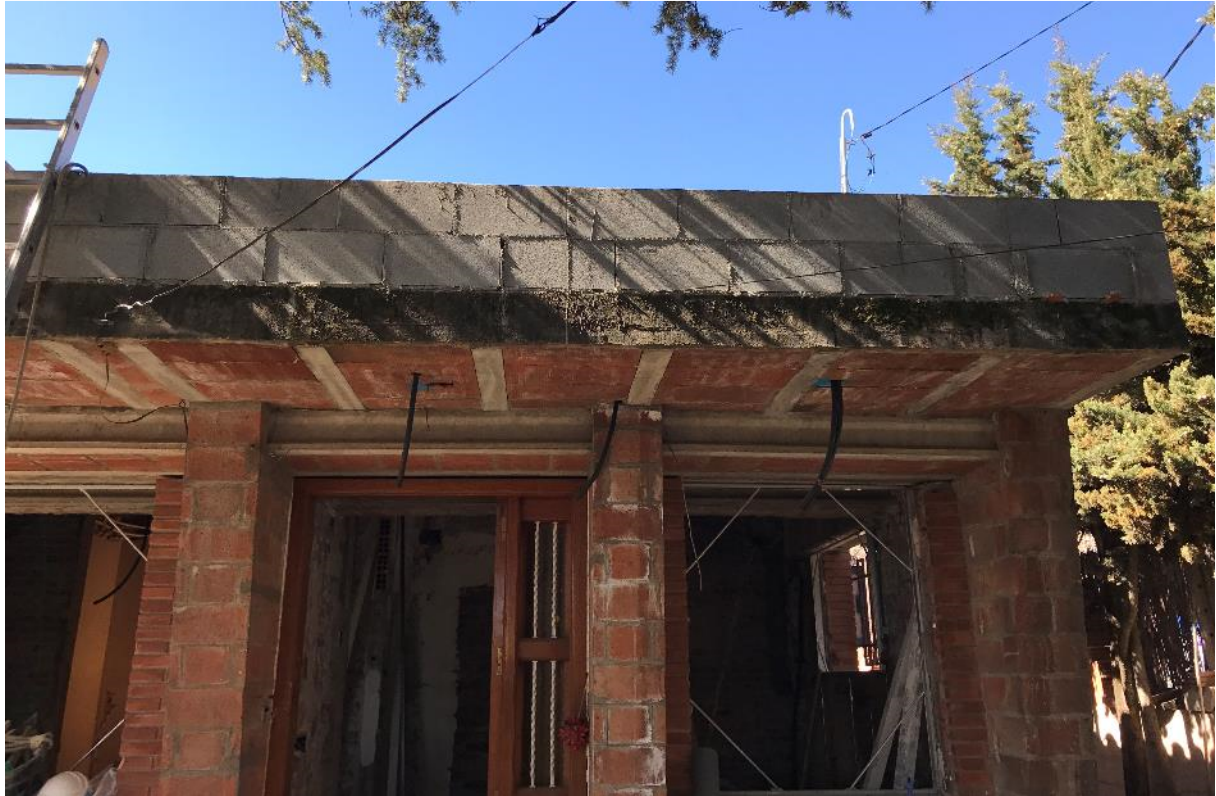
*Imatge 11 Detall del recrescut perimetral amb bloc de formigó*

Això es farà per mitjà de la realització d'un muret perimetral amb dues fileres de bloc de formigó i a continuació es col·locarà una impermeabilització mitjançant una làmines de PVC armada i geotèxtils i formigó per a formació de pendents.

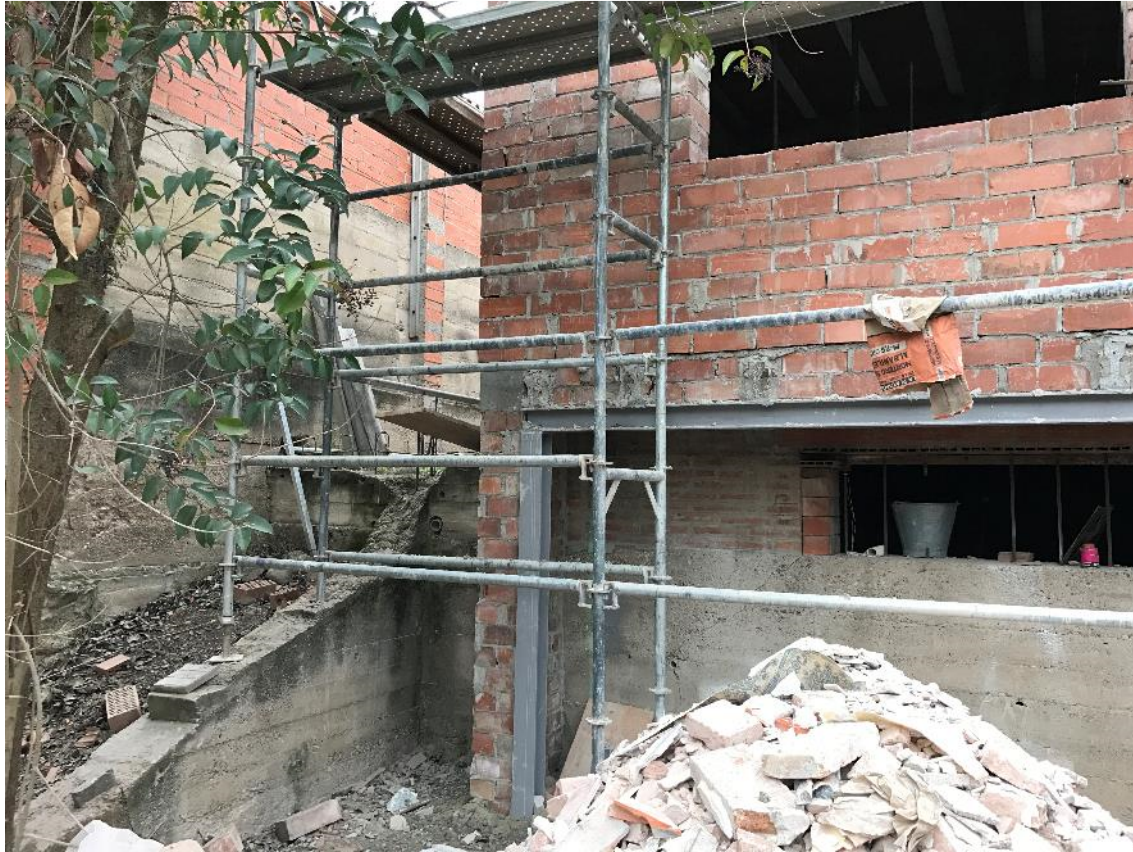
*Imatge 12 Detall de la solució optada per l'ampliació*

Aquí la primera valoració que es va fer va ser la d'encarregar un suplement del perfil metàl·lic de 20 cm que era el que faltava per després soldar-lo a la biga principal. La segona consideració que es va realitzar i finalment es la que s'ha executat ha estat l'ampliació d'aquesta zona amb un tancament de càrrega ceràmic. D'aquesta manera es podia donar continuïtat al lateral de la façana i no quedava el pilar aïllat al mig.

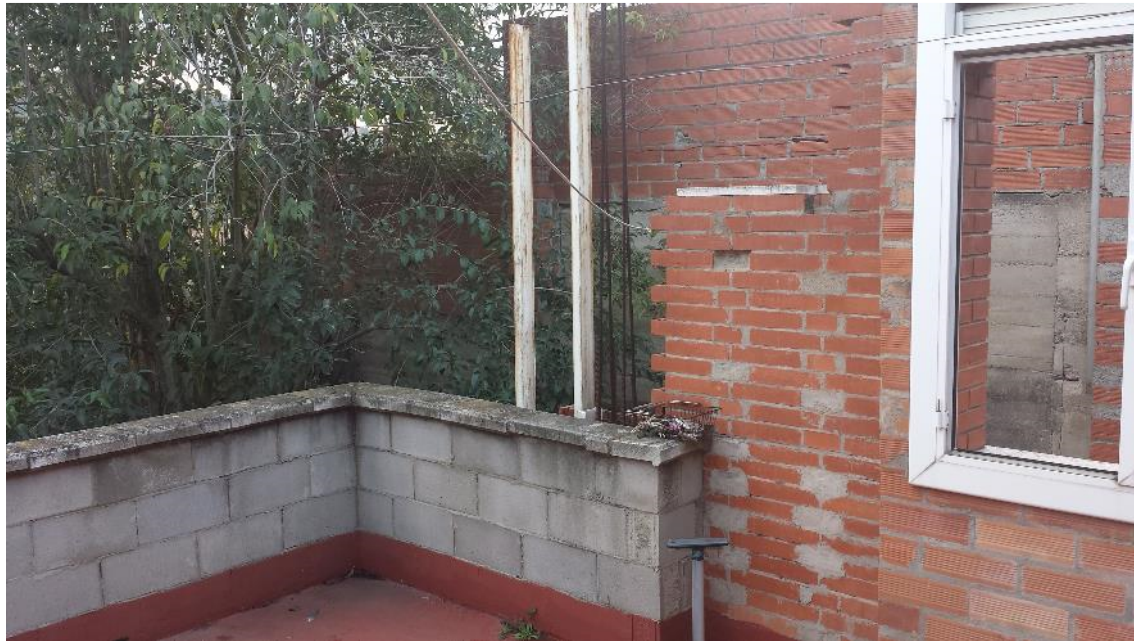
La primera idea que es va aportar, va ser la de buscar unes peces de mida i color similar a la que hi havia col·locada per poder finalitzar el tros que faltava. Es va contactar amb els diferents proveïdors per demanar una peça semblant. Se'n va trobar de color similar, però les mides no coincidien.

*Imatge 13 Zona de la fàbrica ceràmica que s'ha hagut de tallar*

En aquest cas es va optar per tallar la zona part de la obra vista que no arribava i es va substituir per peça ceràmica per a revestir i que finalment aniria acabada amb morter monocapa com la resta de la façana.
